ГК 16 П - 2007					
Церковь Иоанна Предтечи (Нижегородская область, Шатковский район, село Хирино)					
Изм.	Кол. уч.	Лист	Народум	Подпись	Дата
Главн. арх.	Агафонова				
Архитектор	Мареева				
Южный фасад М 1:50				стадия	лист
				ОЧ	листов
				НИИП "Этнос"

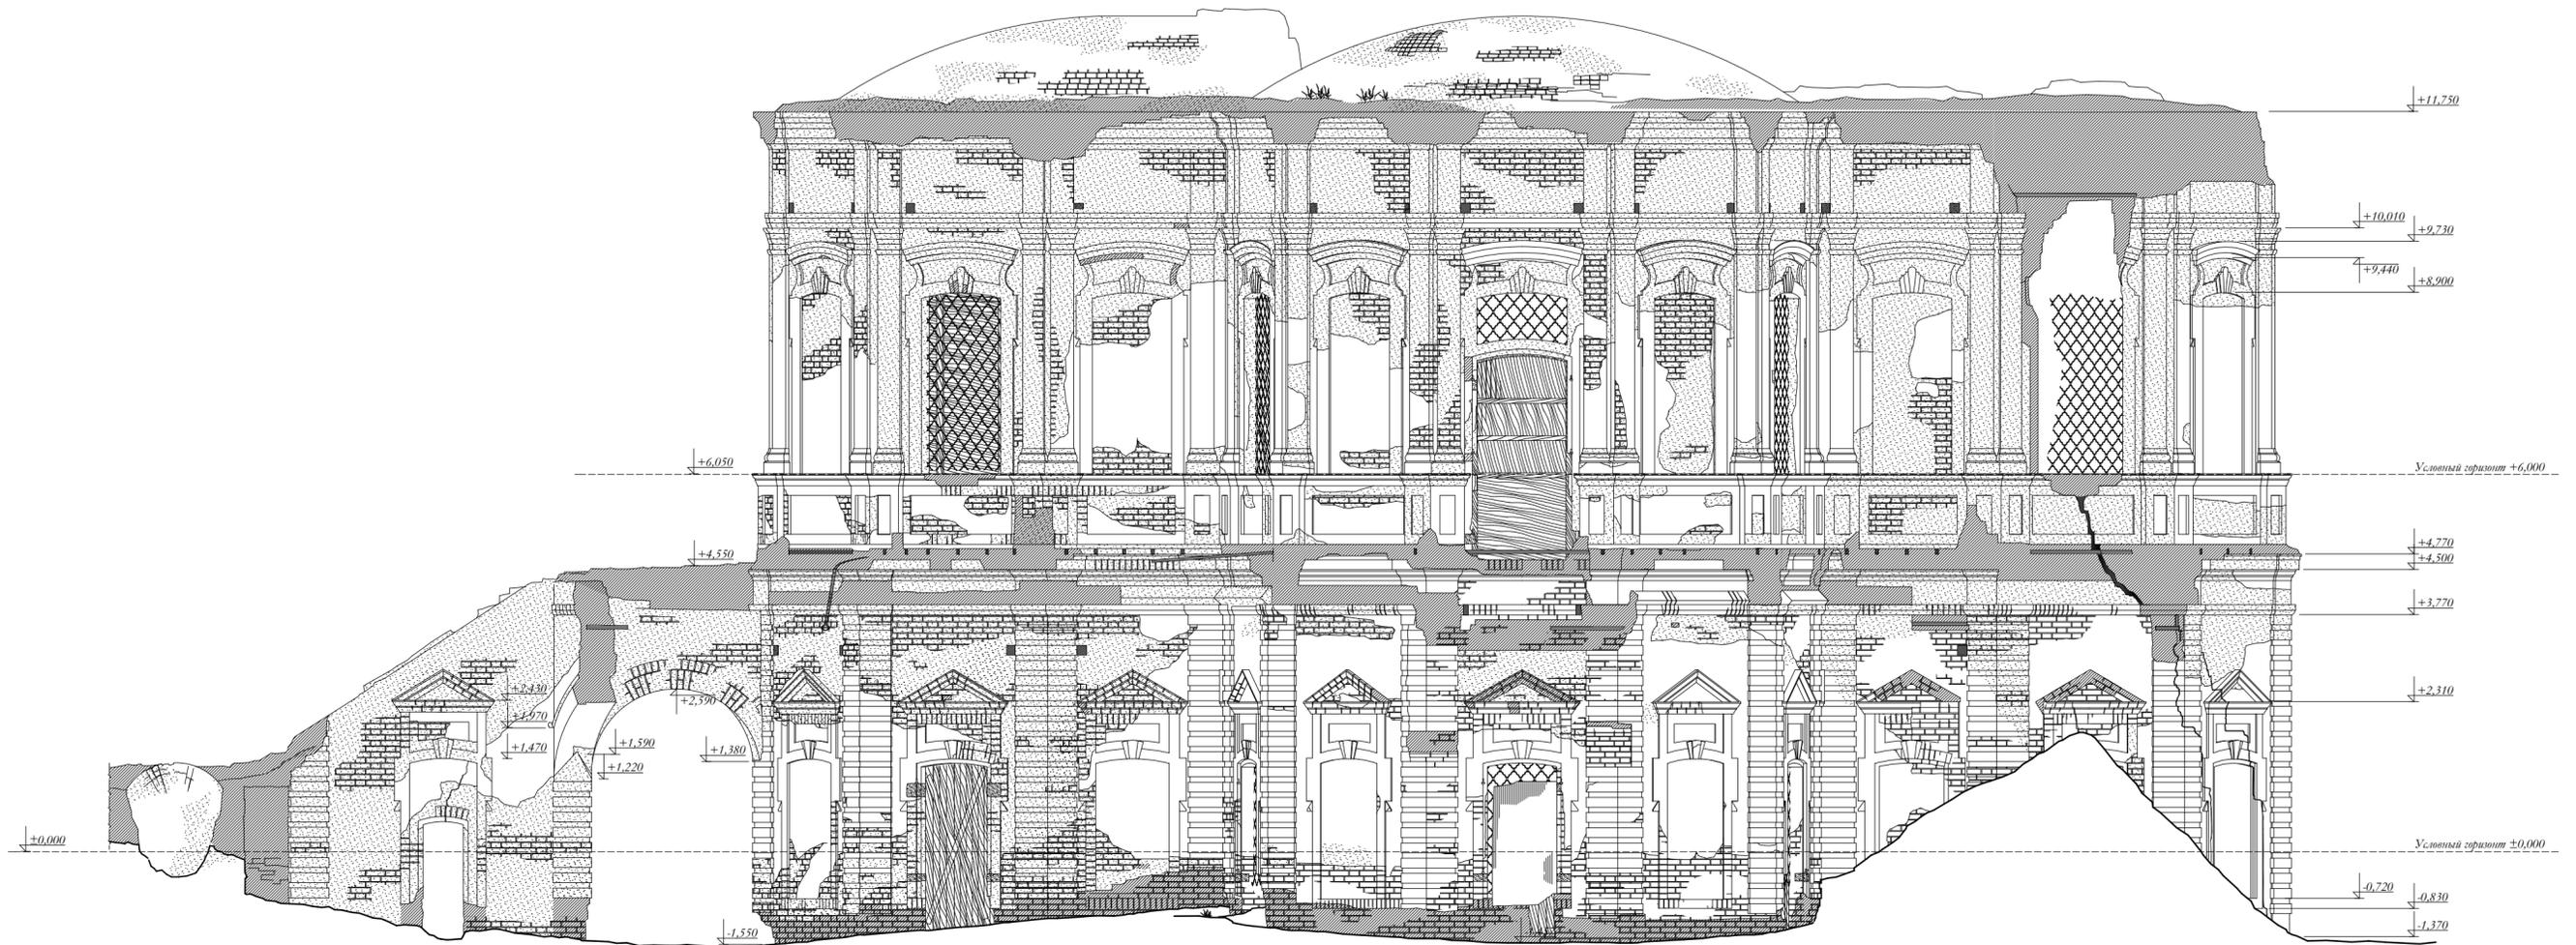
- кирпичная кладка под утраченным штукатурным слоем;
-

- разрушение кирпичной кладки;
-

- вставки белого камня;
-

- гнезда в кирпичной кладке;
-

- обжимившиеся металлические связи.
